ОТКРЫТОЕ АКЦИОНЕРНОЕ ОБЩЕСТВО  
«РОССИЙСКИЕ ЖЕЛЕЗНЫЕ ДОРОГИ»  
(ОАО «РЖД»)

**Об утверждении и введении в действие инструкции  
«Дефекты рельсов. Классификация, каталог и параметры дефектных и  
остродефектных рельсов»**

## **ИНСТРУКЦИЯ** **«Дефекты рельсов. Классификация, каталог и параметры дефектных и остродефектных рельсов»**

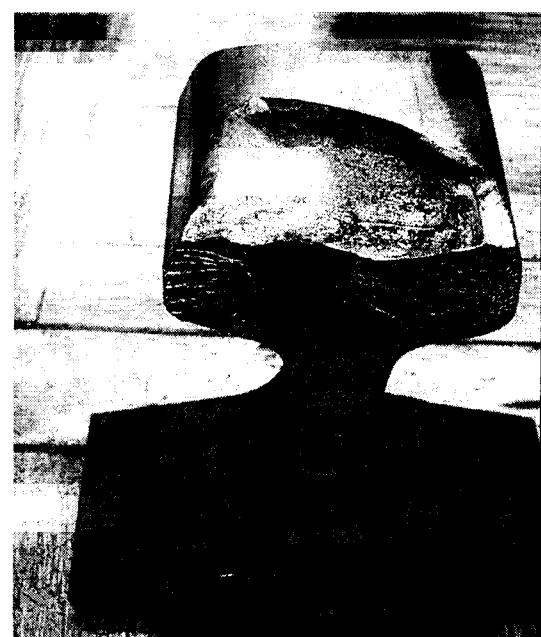
а - Вид излома после вскрытия внутренних продольной и поперечной трещин. Источником первоначальной контактно-усталостной внутренней продольной трещины (далее - ВПТ) является вытянутое вдоль рельса в виде строчки-дорожки скопление неметаллических включений (видно на рисунке как светлая линия вдоль рельса в середине ВПТ). Вокруг строчечного скопления неметаллических включений видны характерные кольца контактно-усталостного роста трещины. От края ВПТ развилась поперечная контактно-усталостная трещина, дефект 21.1-2.

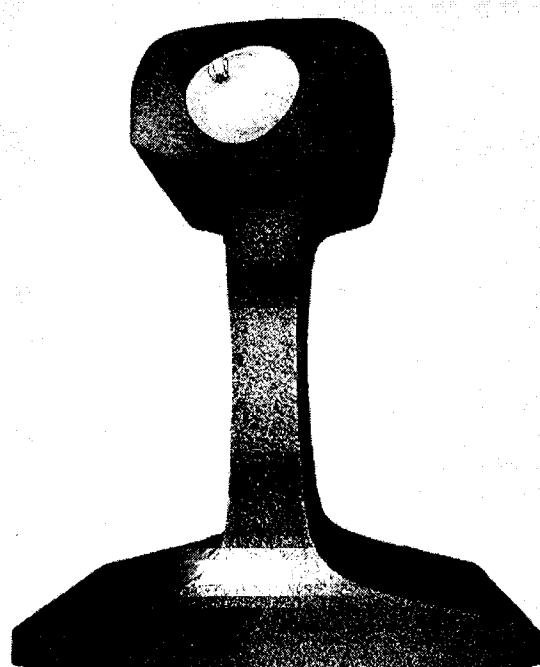
Код дефекта:  
в сварном стыке  
**26.3**  
**26.4**

Вид поверхности излома после вскрытия трещины.

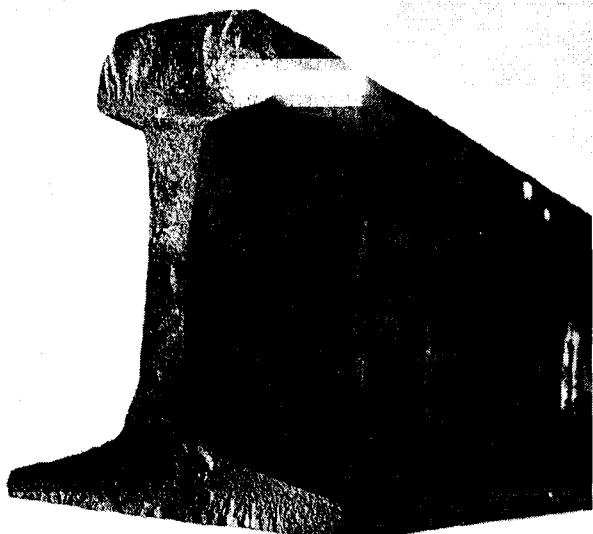
Код дефекта:  
в сварном стыке  
**27.3**  
**27.4**

Вид поверхности излома после вскрытия трещины. Дефект сварки в головке и хрупкая трещина от него.

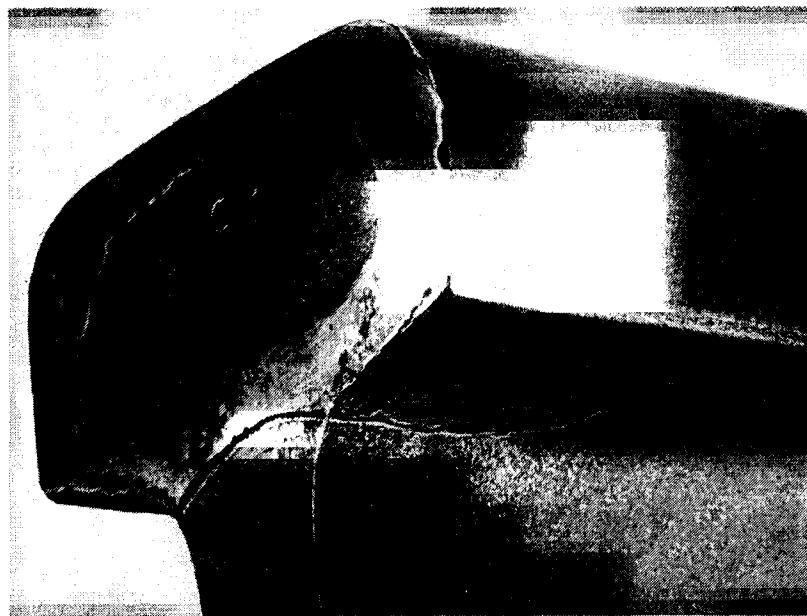
<p>Продольные трещины в местах перехода головки в шейку в зоне болтового стыка.</p>	Код дефекта: в стыке 33.1
------	---	------------------------------

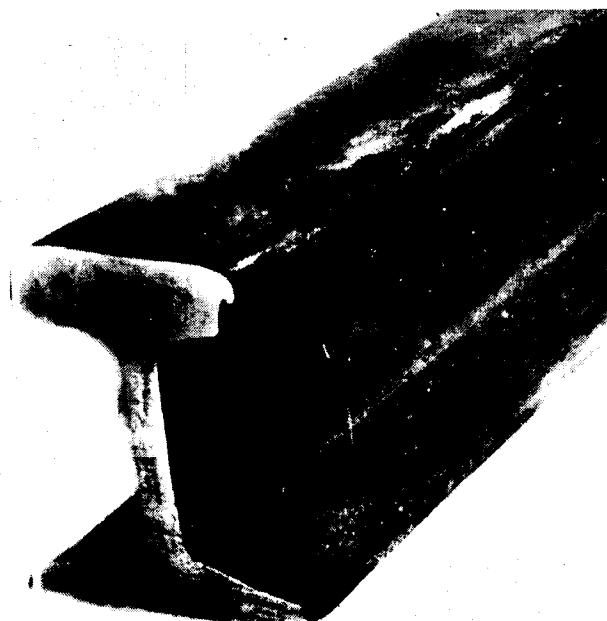
<p><b>Смятие и вертикальный износ головки рельса из-за недостаточной прочности металла (равномерные и местные).</b></p>	<p><b>Код дефекта:</b> по всей длине рельса <b>41.0,</b> Вне стыка <b>41.2</b></p>
---------------	---	--

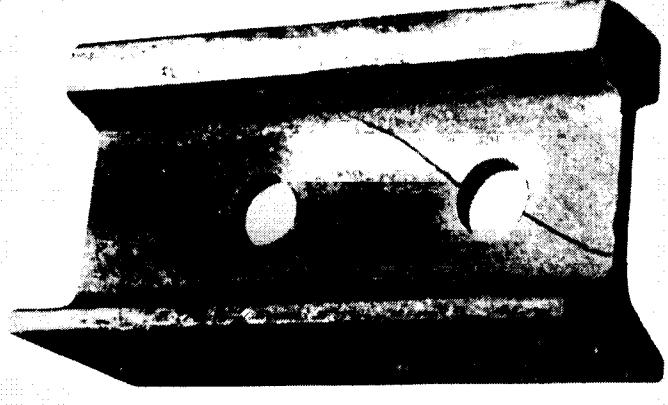
<p>Трешины в шейке от болтовых отверстий в рельсе из-за повышенного динамического воздействия в стыках.</p>	<p>Код дефекта: в стыке <b>53.1</b></p>

<b>ПРИЧИНЫ ПОЯВЛЕНИЯ И РАЗВИТИЯ</b>		
<p>Концентрация напряжений на кромках болтовых отверстий. Неудовлетворительное содержание стыков (ослабление болтов, смятие и провисание концов рельсов, просадки, большие растянутые зазоры) может стать причиной появления и развития дефекта.</p>		
<p>Отсутствие упрочнения болтовых отверстий, отсутствие или некачественное исполнение фасок, надрывы на кромках отверстий, неровности на поверхности отверстий из-за некачественного сверления и коррозия ускоряют и облегчают процесс трещинообразования.</p>		
<b>СПОСОБЫ ВЫЯВЛЕНИЯ</b>		
<p>Внешний осмотр со снятием накладок, ультразвуковое дефектоскопирование.</p>		
<b>УКАЗАНИЯ ПО ЭКСПЛУАТАЦИИ</b>		
<p>Рельсы с трещинами в шейке от болтовых отверстий являются остродефектными (<b>ОДР</b>) и подлежат замене без промедления.</p>

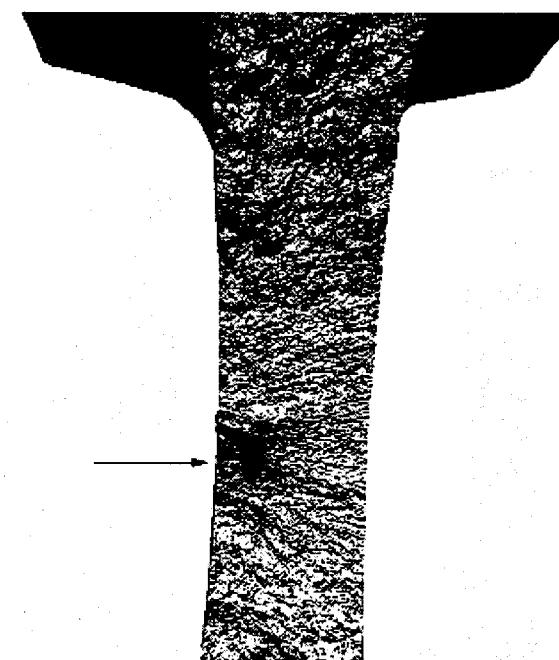
Код дефекта:  
в сварном стыке  
**56.3**  
**56.4**

Вид поверхности трещины после вскрытия дефекта. Стрелкой показано расположение дефекта сварки и развившейся от него поперечной трещины усталости (глубиной 7 мм), остальное – зона хрупкого долома.

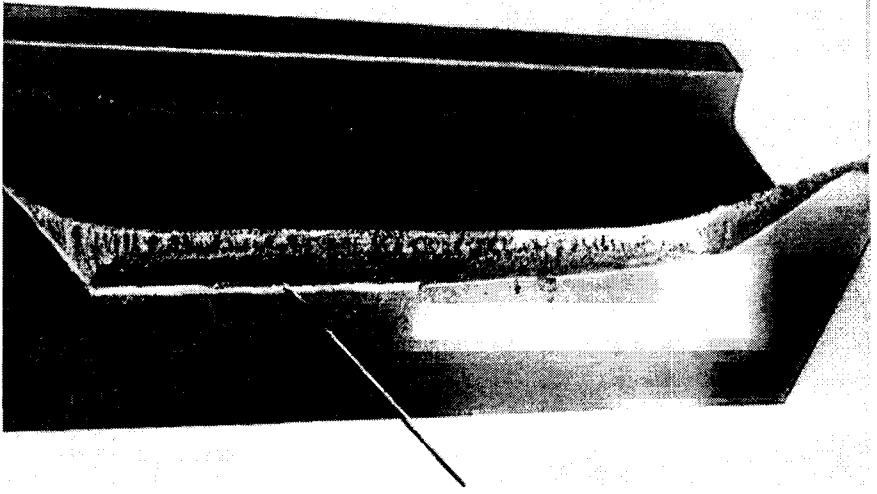
<p>Трешины и выколы в подошве из-за нарушений технологии изготовления рельсов.</p>	<p>Код дефекта: в стыке <b>60.1</b> вне стыка <b>60.2</b></p>

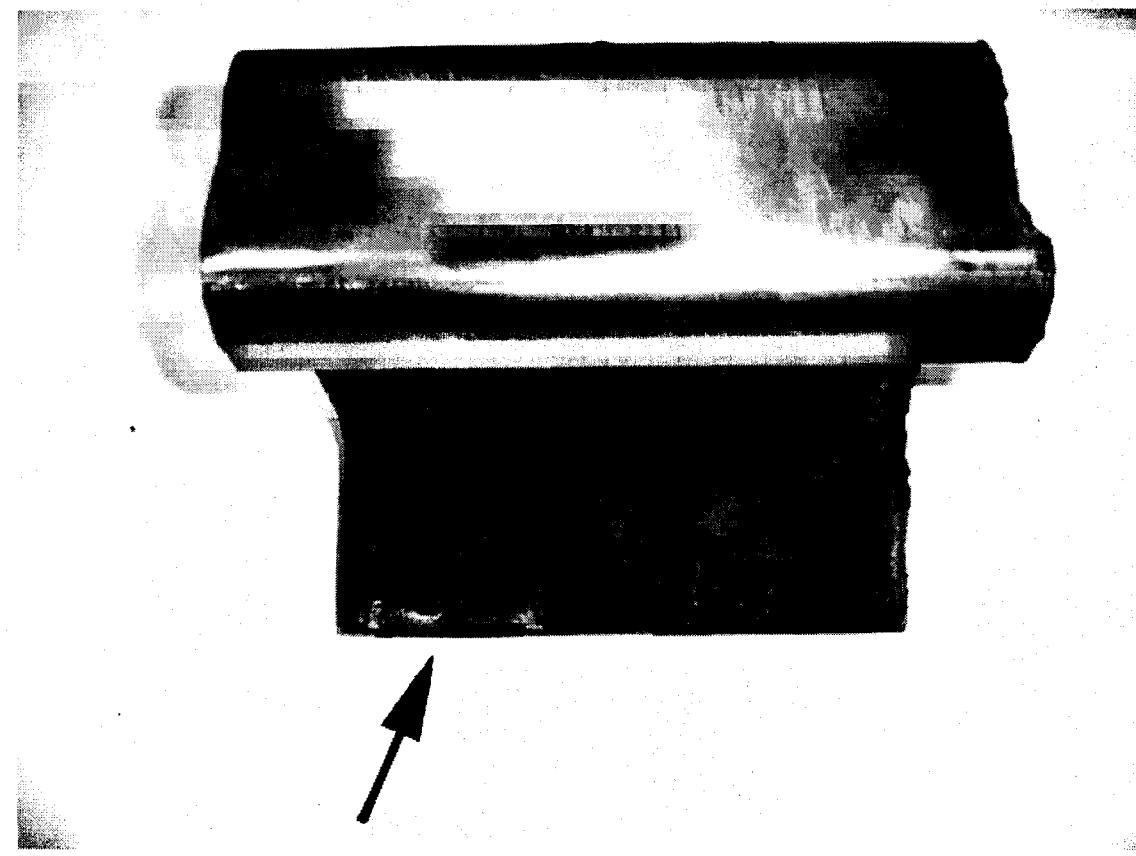
<p>Местные выработки или местная коррозия подошвы рельса в местах контакта с элементами скреплений из-за нарушений норм текущего содержания пути.</p>	<p>Код дефекта: в стыке <b>64.1</b> вне стыка <b>64.2</b></p>
---------------	---	---

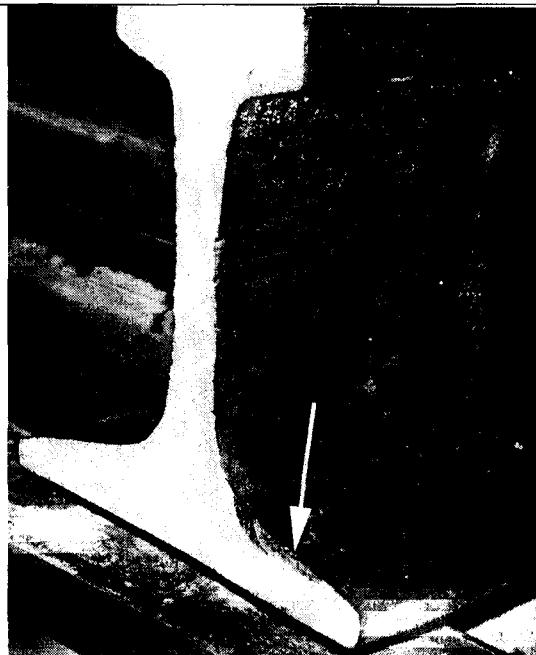
Дефект 66.3. Вид излома после вскрытия дефекта. Стрелкой показан дефект - трещина от раковины в сварном шве

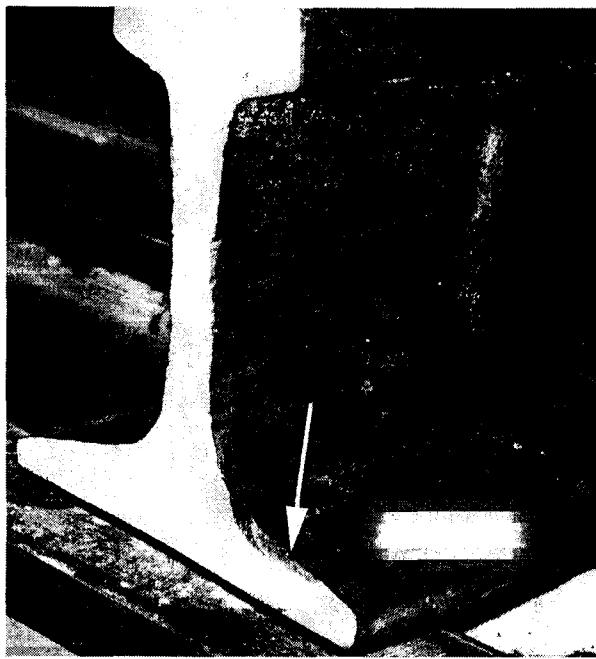
Код дефекта:  
в сварном стыке  
**67.3**  
**67.4**

Вид излома после вскрытия дефекта. Стрелкой показан дефект-трещина от раковины в сварном шве

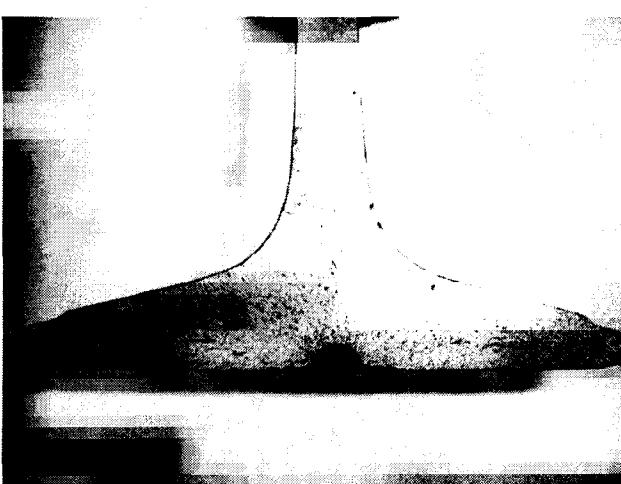
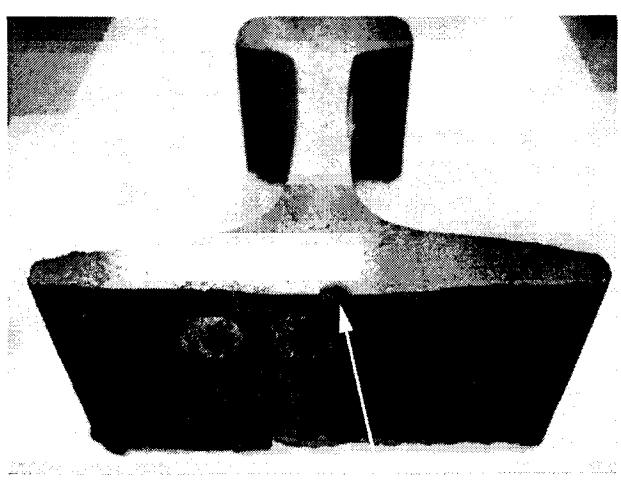
<p>Поперечные коррозионно-усталостные трещины в подошве рельса.</p>	<p>Код дефекта: в стыке 69.1 вне стыка 69.2</p>

Вид поверхностей излома после вскрытия дефектов.

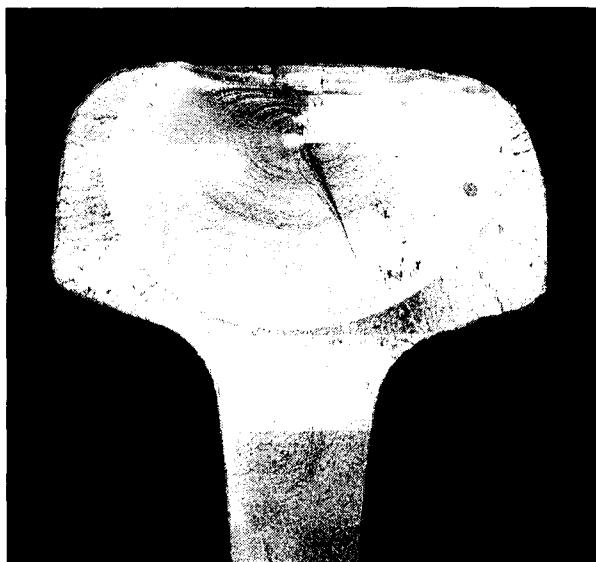
Дефект 70.2/20.2. Излом рельса в эксплуатации из-за поперечной усталостной трещины, возникшей от металлургического дефекта (флокена).

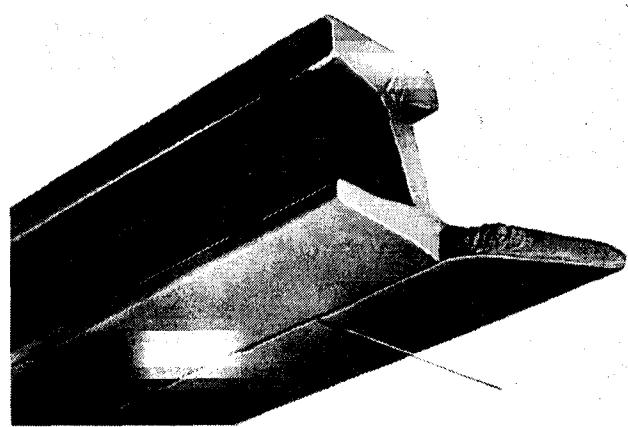
Дефект 70.2/60.2.  
Стрелкой показан поверхностный дефект металлургического происхождения.

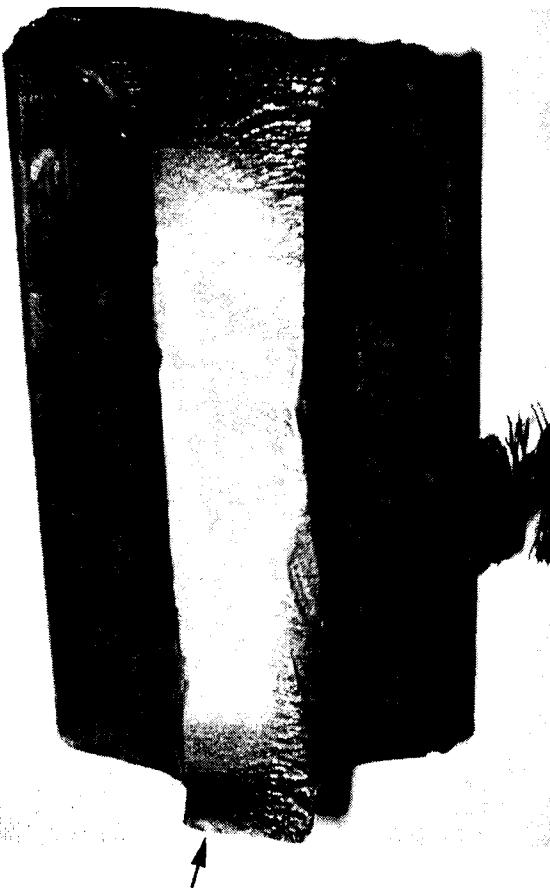
Дефект 73.1/33.1. Излом рельса в эксплуатации от усталостной трещины, возникшей от торца рельса (очаг указан стрелкой).

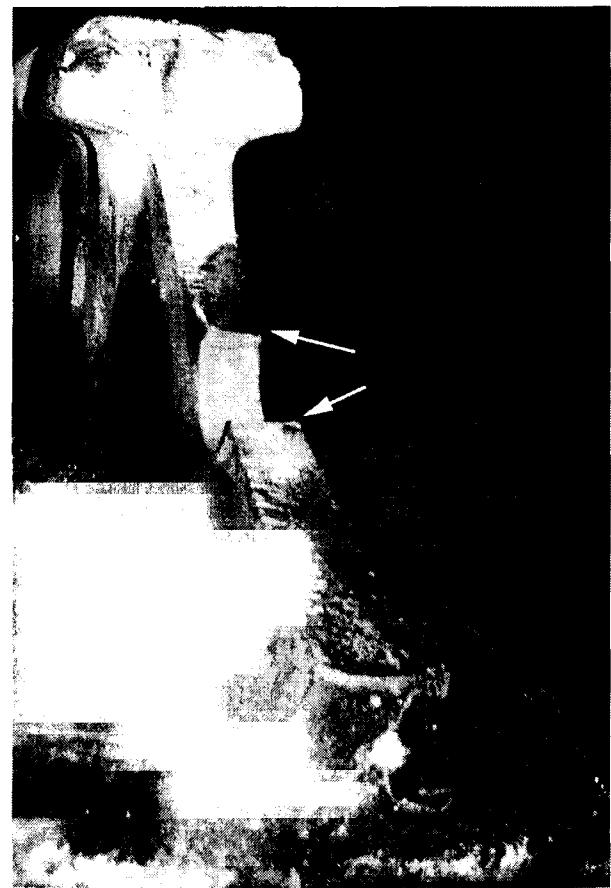
Дефект 73.1/53.1. Излом рельса в эксплуатации по первому болтовому отверстию от усталостных трещин (показаны стрелками), возникших на кромках болтового отверстия.

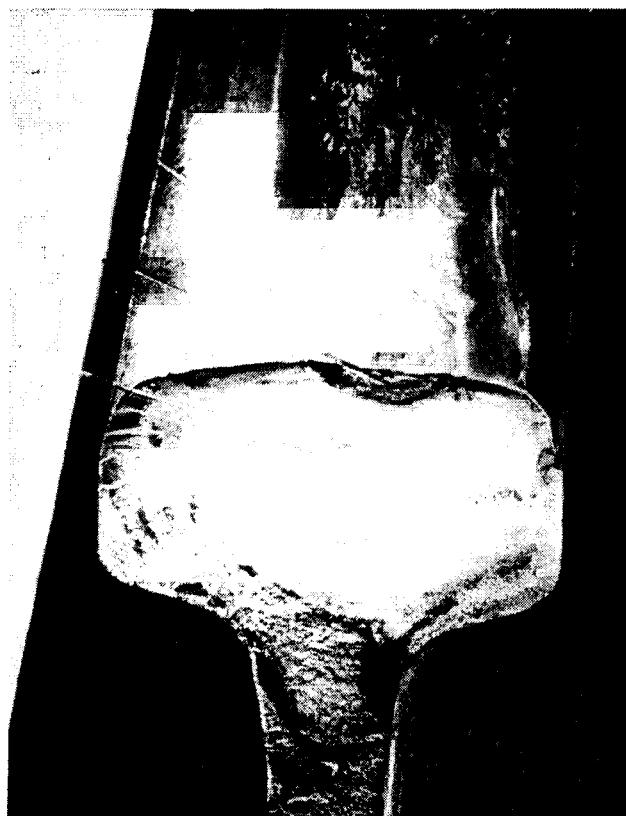
Дефект 74.2/24.2. Излом рельса в эксплуатации из-за поперечной усталостной трещины, возникшей от термомеханического повреждения рельса.

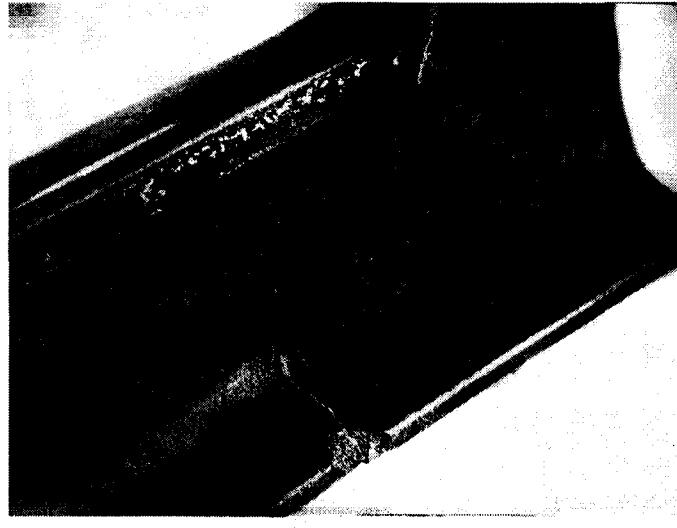
<p>Изломы из-за образования трещины в головке, шейке или подошве вследствие ненормативного механического воздействия на рельс.</p>	<p>Код дефекта: в стыке 75.1 вне стыка 75.2</p>

<p><b>ПРИЧИНЫ ПОЯВЛЕНИЯ И РАЗВИТИЯ</b></p> <p>В результате механических повреждений может произойти излом всего рельса.</p> <p><b>СПОСОБЫ ВЫЯВЛЕНИЯ</b></p> <p>Внешний осмотр, ультразвуковая дефектоскопия, магнитный контроль, срабатывания сигнала светофора (ложная занятость).</p> <p><b>УКАЗАНИЯ ПО ЭКСПЛУАТАЦИИ</b></p> <p>Рельс является остродефектным (<i>ODР</i>) и подлежит замене без промедления.</p>

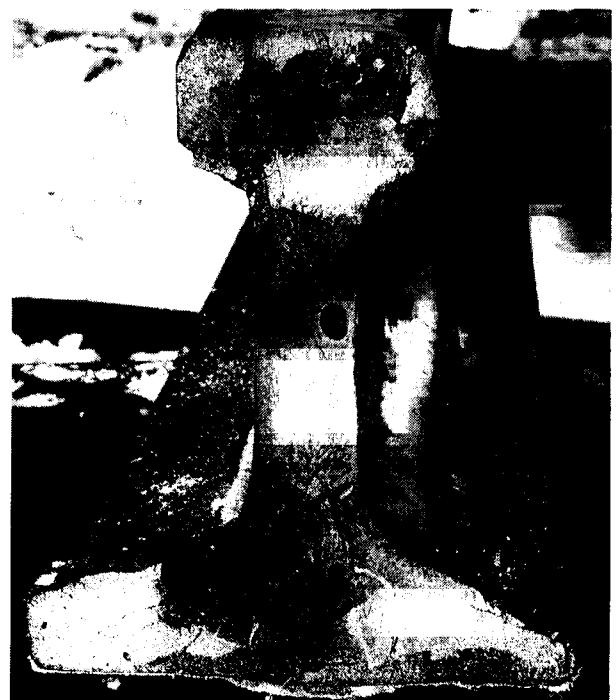
**Дефект 76.3/26.3 Излом рельса в эксплуатации от усталостной трещины (стрелка 2), возникшей от дефекта сварки в сварном шве (пористость, стрелка 1) в головке.**

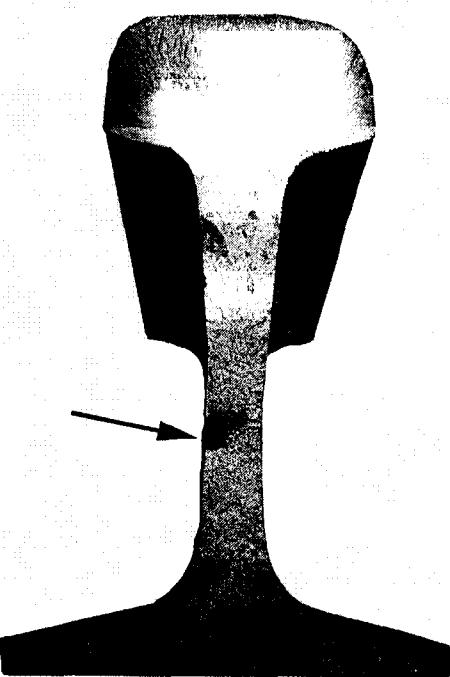
**Дефект 76.4. Излом рельса в эксплуатации по сварному шву с дефектами в головке и шейке (алюминотермитная сварка)**

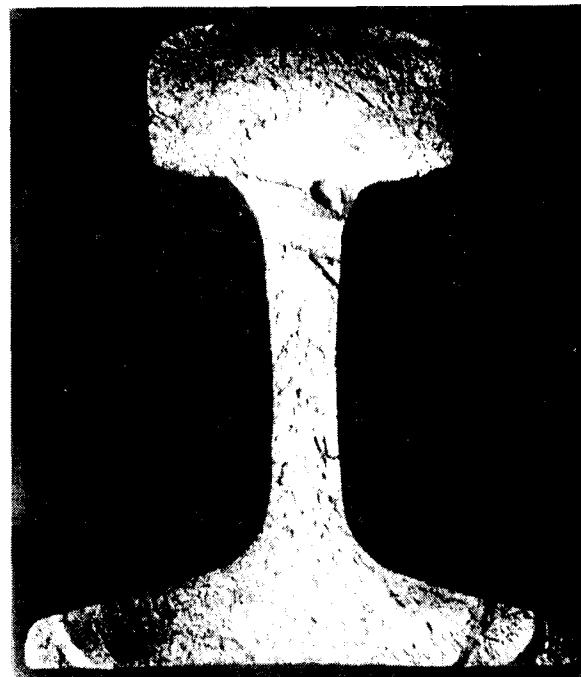
Дефект 76.3/56.3 Излом рельса в эксплуатации от усталостной трещины, возникшей от дефекта сварки в сварном шве в шейке (показанного стрелкой)

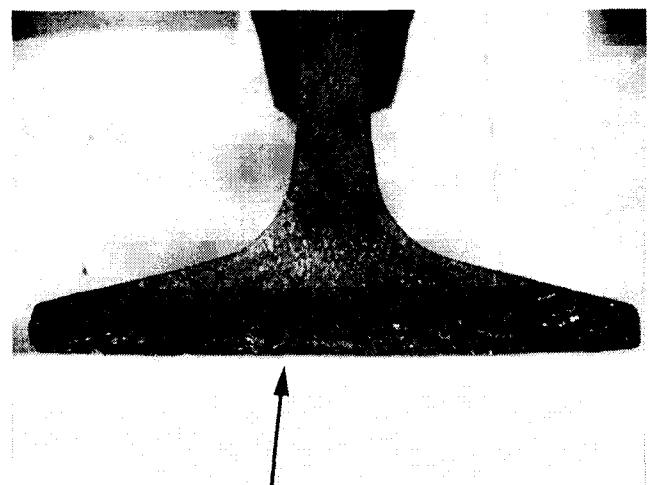
Дефект 76.3/66.3. Излом рельса в эксплуатации от усталостной трещины, возникшей от дефекта сварки (прижог подошвы рельса, показан стрелкой) в зоне сварного стыка.

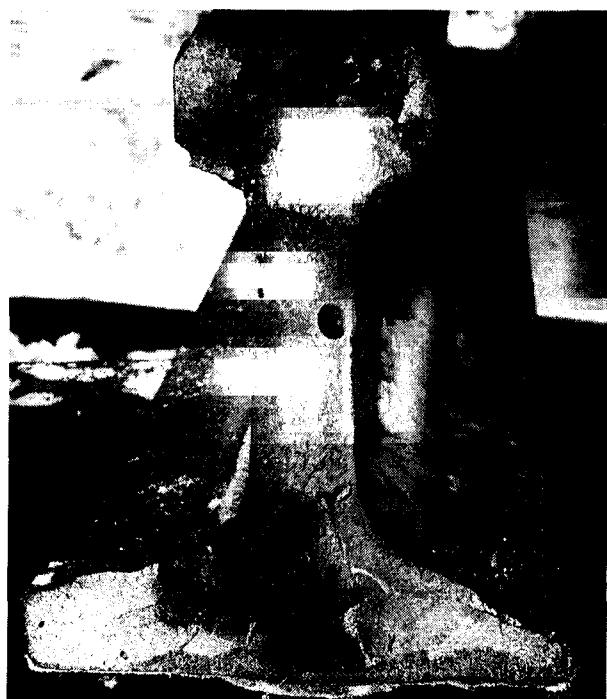
Дефект 77.3/27.3 Излом рельса в эксплуатации от усталостной трещины (стрелка 2), возникшей от дефекта сварки в сварном шве (пористость, стрелка 1) в головке.

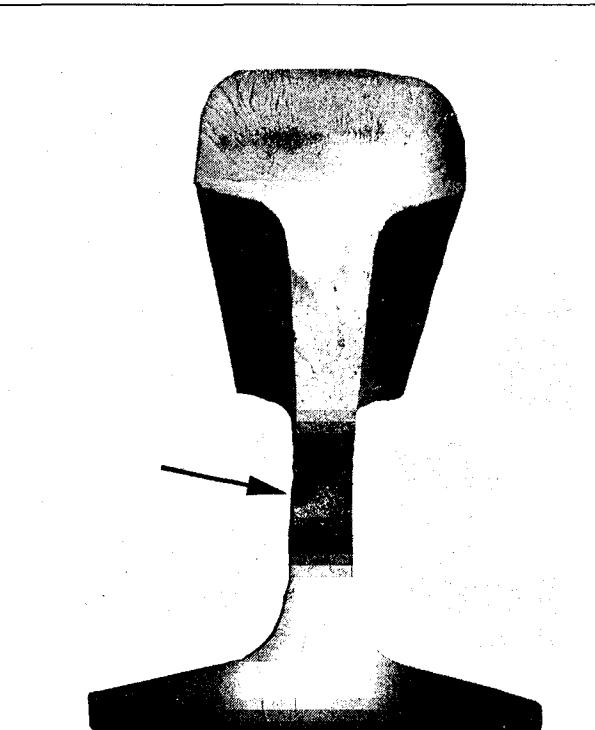
Дефект 77.4. Излом рельса в эксплуатации по сварному шву с дефектами в головке и шейке (алюминотермитная сварка)

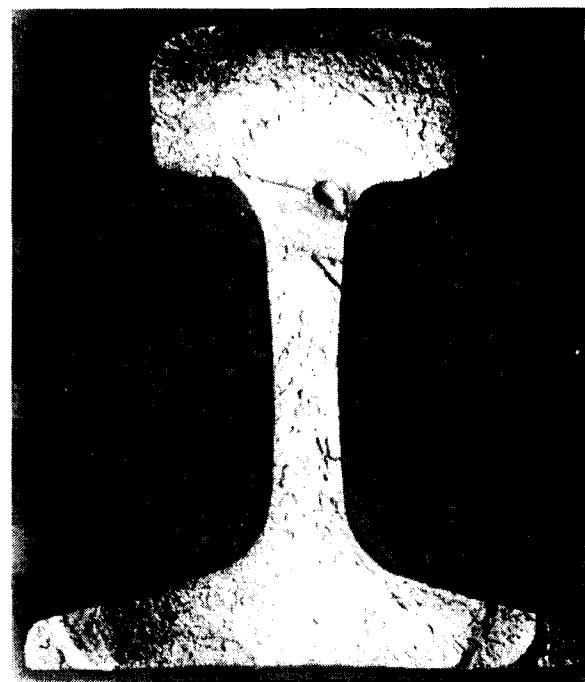
Дефект 77.3/57.3 Излом рельса в эксплуатации от усталостной трещины, возникшей от дефекта сварки в сварном шве в шейке (показанного стрелкой)

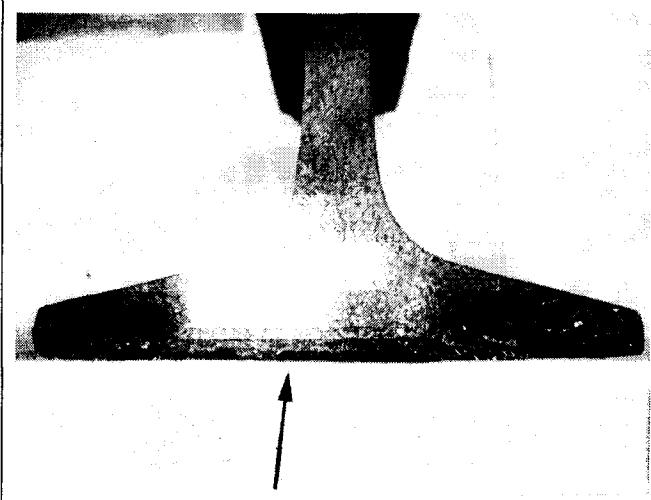
Дефект 77.3/67.3. Излом рельса в эксплуатации от усталостной трещины, возникшей от дефекта сварки (прижог подошвы рельса, показан стрелкой) в зоне сварного стыка.

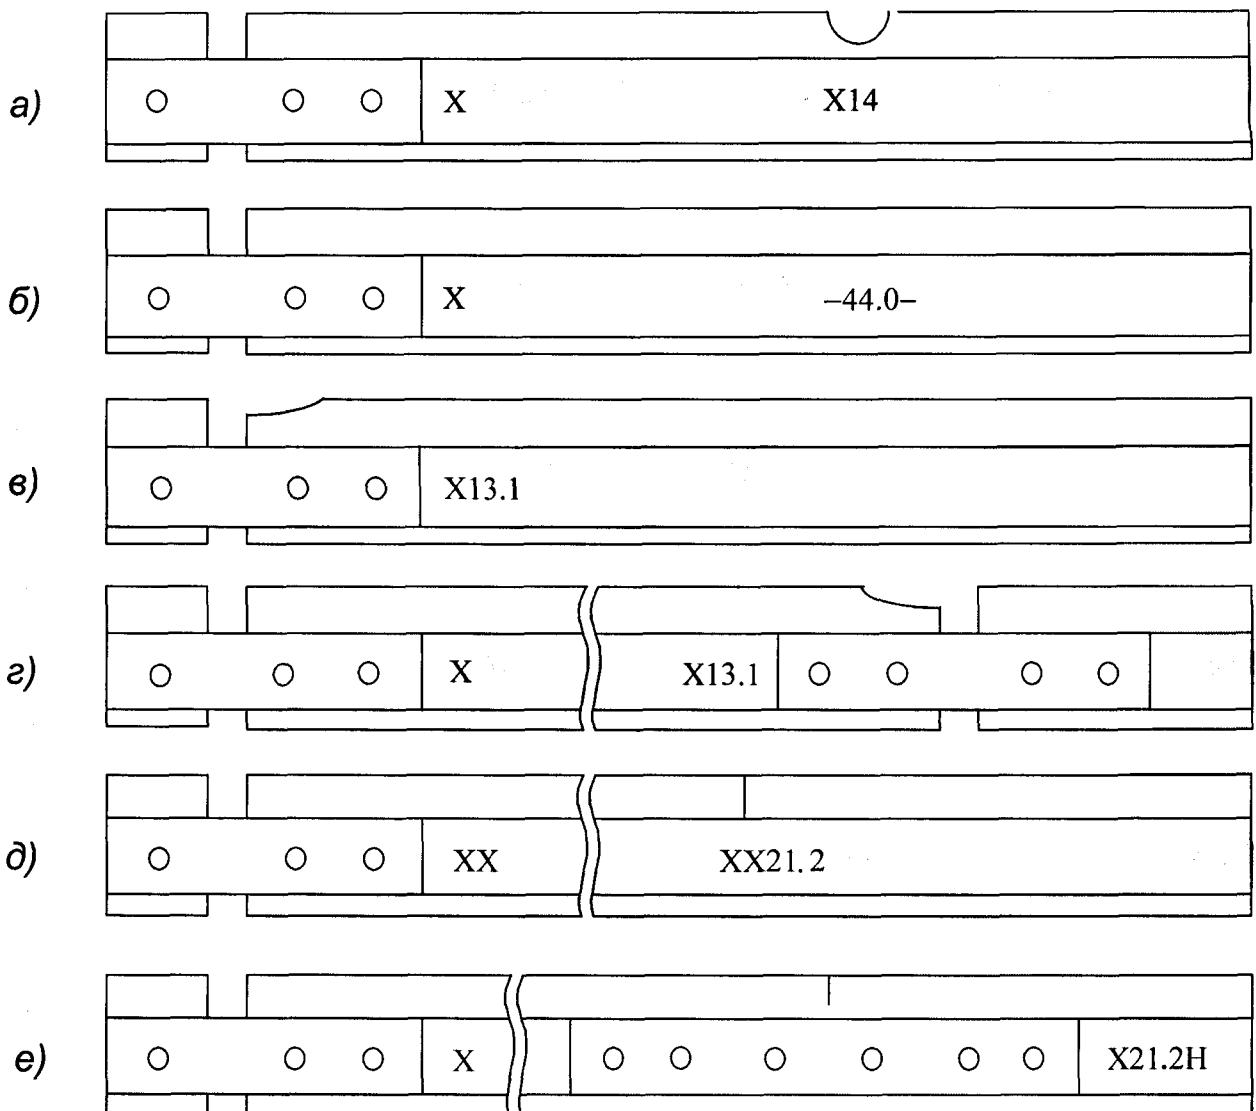
**Примечание:** Образцы маркировки дефектных рельсов приведены на рисунке, где рассмотренные схемы маркировки обозначены следующим образом:

- дефект 14 вне стыка;
- дефект 44.0 по всей длине рельса;
- дефект 13.1 на левом конце рельса;
- дефект 13.1 на правом конце рельса;
- остродефектный рельс при расположении дефекта 21.2 вне стыка;
- дефект 21.2, взятый в накладки – дефект 21.2Н.
